GRUPPO FERROVIE DELLO STATO
PROGETTO ESECUTIVO-LINEA FERROVIARIA MILANO - NAPOLI NODO DI FIRENZE – PENETRAZIONE URBANA LINEA A.V. COLLINA SCHERMO SANTA BARBARA – MONITORAGGIO AMBIENTALE		APPALTATORE: CONSORZIO FLORENTIA
		III TRIMESTRE ANNO 2025

COMPONENTE AMBIENTALE MONITORATA	ACQUE SUPERFICIALI
---	---------------------------

PROGETTO ESECUTIVO-LINEA FERROVIARIA MILANO - NAPOLI
NODO DI FIRENZE – PENETRAZIONE URBANA LINEA A.V.
COLLINA SCHERMO SANTA BARBARA – MONITORAGGIO AMBIENTALE

III TRIMESTRE ANNO 2025

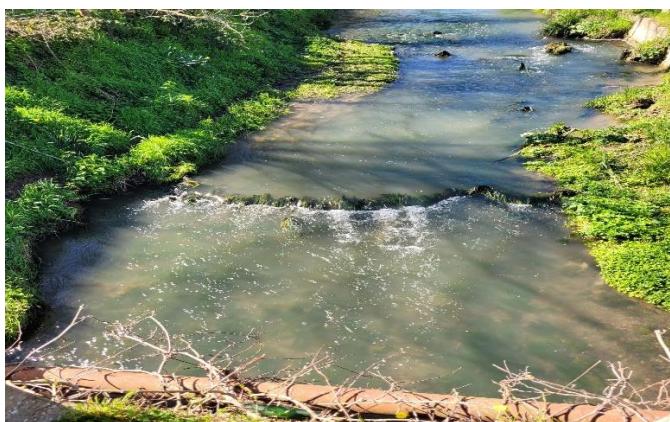
Borro Lanzi: Punto di Monte – ASU_1M

ANOMALIA	COMMENTO
Giudizio sintetico		In base alla classificazione prevista dal DM 260/2010 la classe di qualità del borro è risultata rispettivamente scarsa nel punto di monte e sufficiente nel punto di valle. Dai risultati ottenuti, si ritiene che le lavorazioni del cantiere non abbiano contribuito al

<p>deterioramento della qualità delle acque del borro. Il risultato è in linea con gli esiti delle precedenti campagne di monitoraggio.</p>
--	--	--
